Zustandsbericht / Minderwertgutachten

FN MS2794

6FPPXXMJ2PGC73107

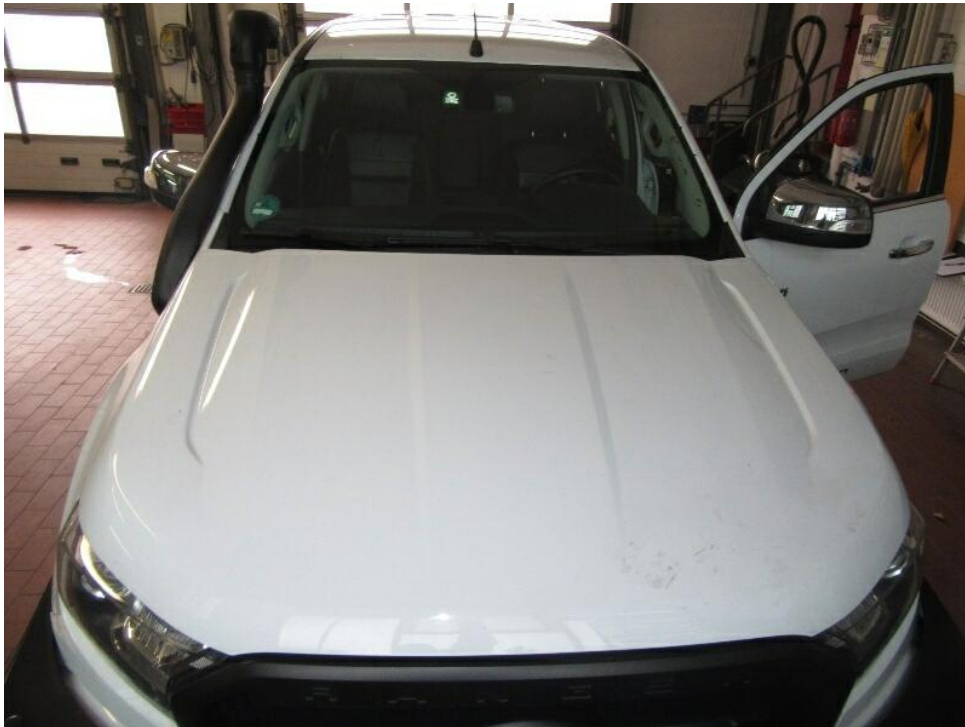
Leichtmetallfelge hinten links verkratzt,
 Motorhaube leichte Steinschläge,
 Frontscheibe leichte Glasabplatzer,
 Dach eingedellt,
 Stoßfänger hinten verkratzt,
 Kotflügel vorne rechts eingedellt,
 C-Säule links eingedellt,
 Bremsanlage Vorderachse Korrosionsansatz,

Bild 10 : Motorhaube

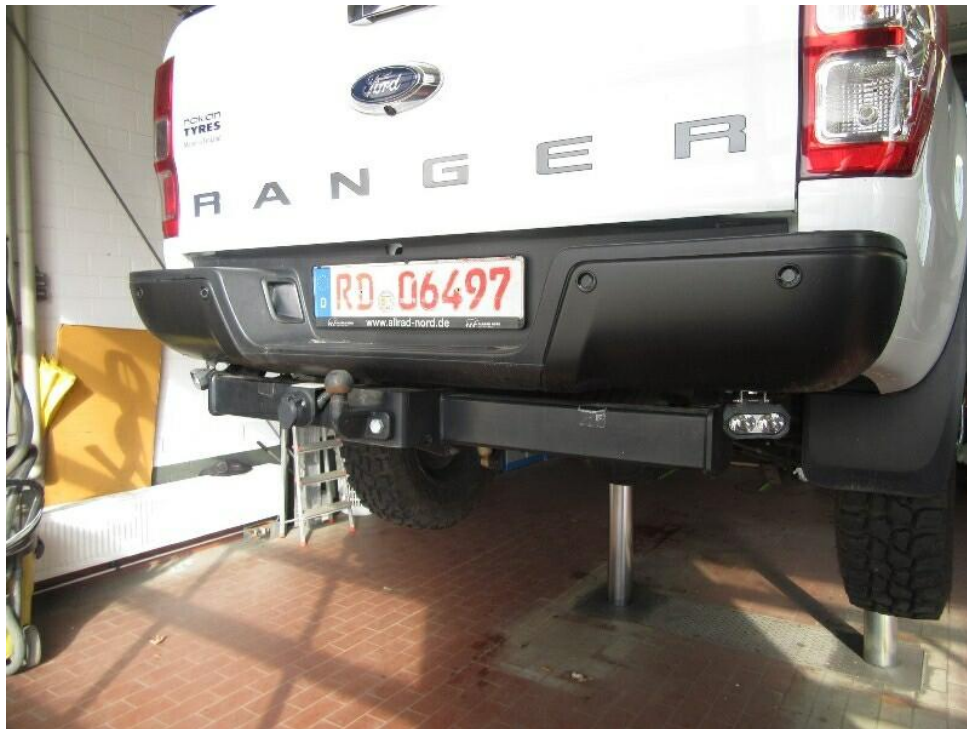
Bild 12 : Heckstoßfänger
